◎消火器が破裂、男児重体＝駐車場に放置され腐食－ピンに触れた際に・大阪

◎腐食で圧力耐えられず破裂か＝粉末加圧式、製造元注意呼び掛け－消火器破裂

3月16日(25) 消火器破裂 小4重体 頭部直撃 雨ざらしで腐食?

消火器破裂 男児重体

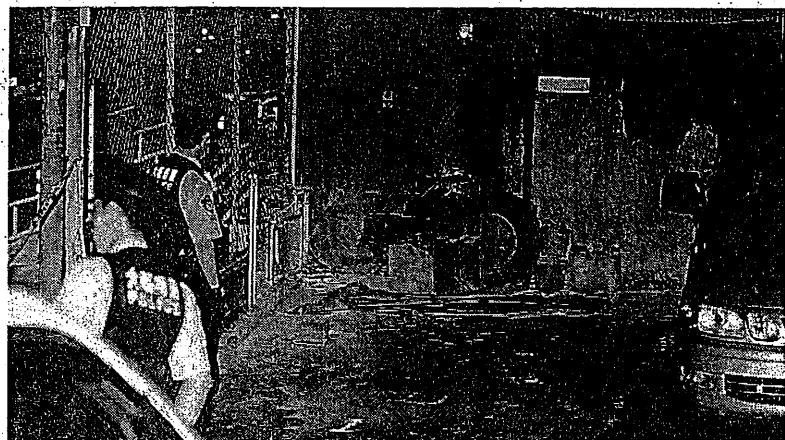
消火器が破裂し、消火剤が白く残る現場—大阪市東成区で
15日午後7時22分、小松雄介撮影

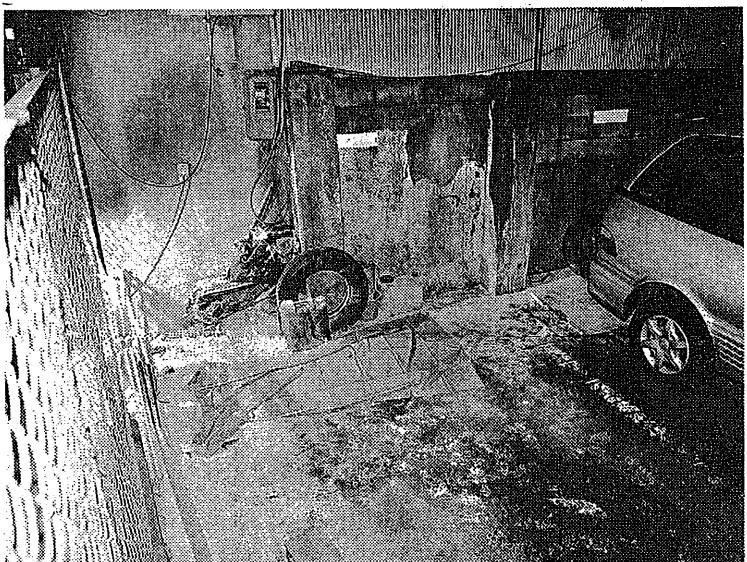
置かれていた消火器が破裂した駐車場=15日午後7時45分、大阪市東成区
